РЕПУБЛИКА СРБИЈА – ГРАД БЕОГРАД
ГРАДСКА ОПШТИНА СТАРИ ГРАД – УПРАВА ГРАДСКЕ ОПШТИНЕ
Одељење за грађевинску инспекцију
VI-02/15 Број: 354-34/16 – 03.03.2016. године
Београд, Македонска 42
Изв3

Записник

О инспекцијском поступању на локацији, у Београду, у улици Маршала Бирјузова број 53
Грађевински инспектор Градске општине Стари град Милић Тања дипл.инг.арх.

Предмет поступања: пријава у вези оштећења на фасадама и приступним терасама

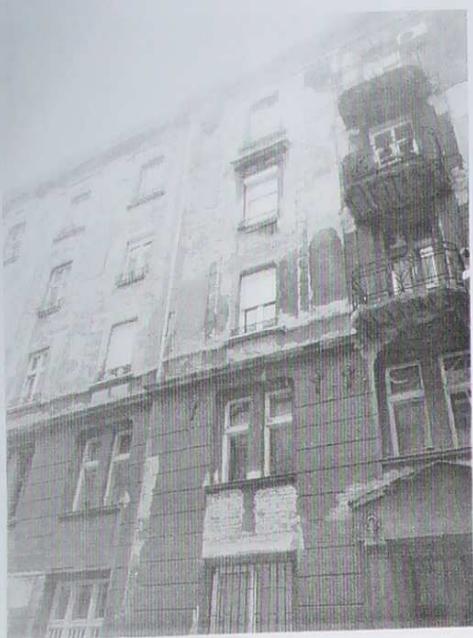
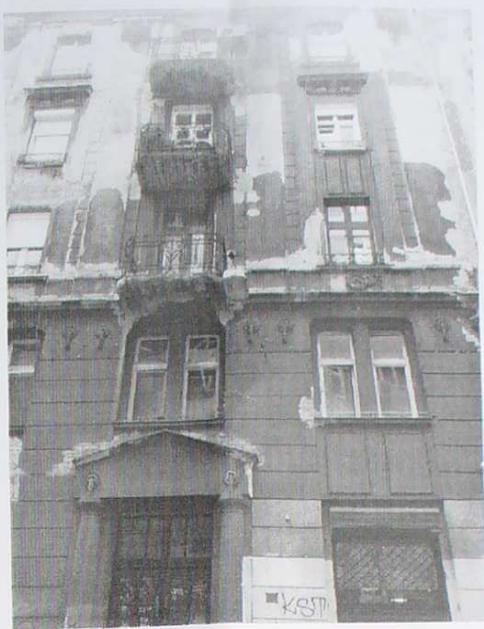
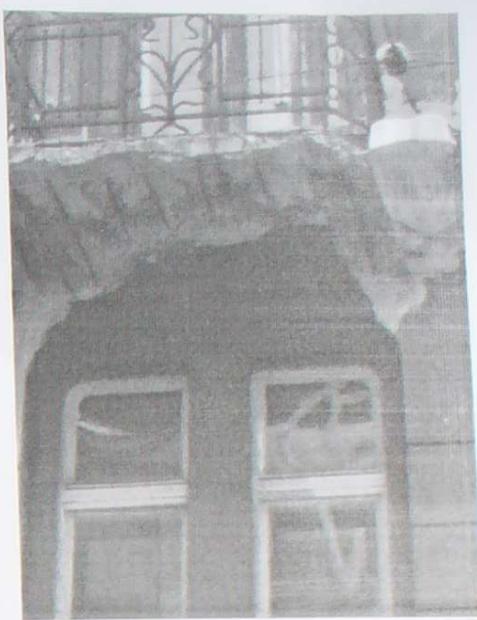
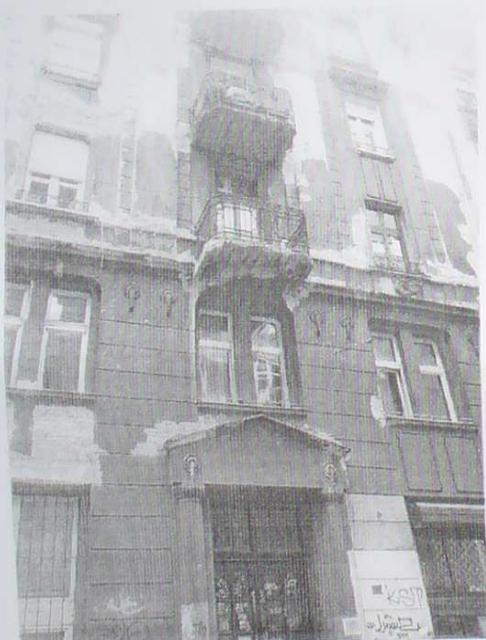
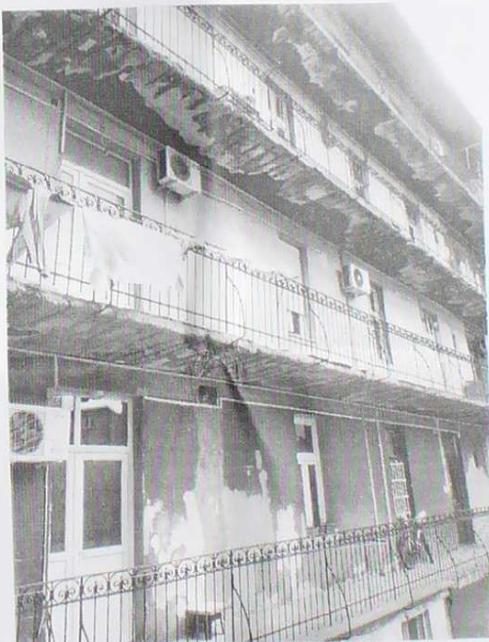
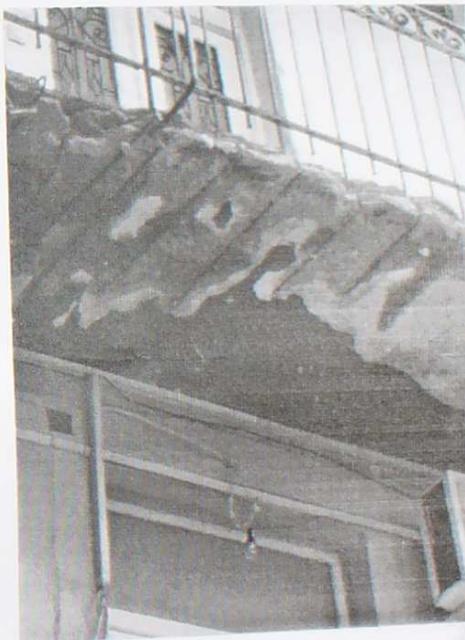
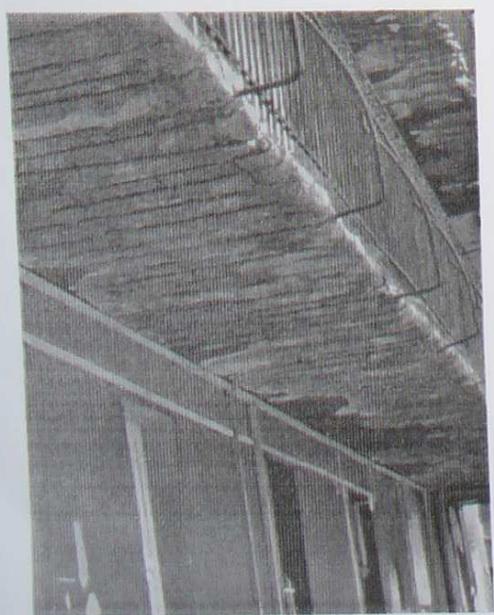
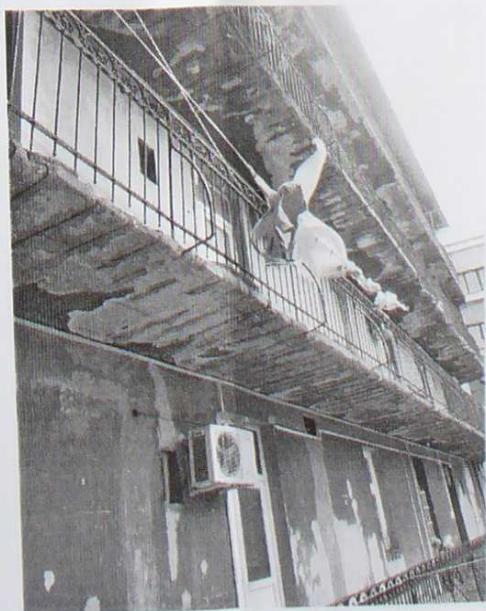
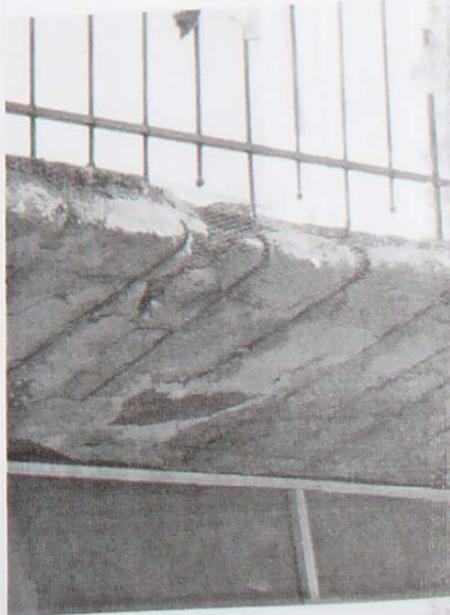
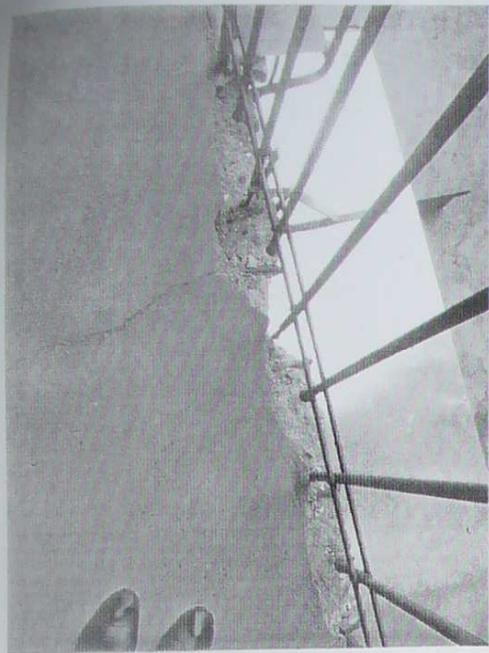
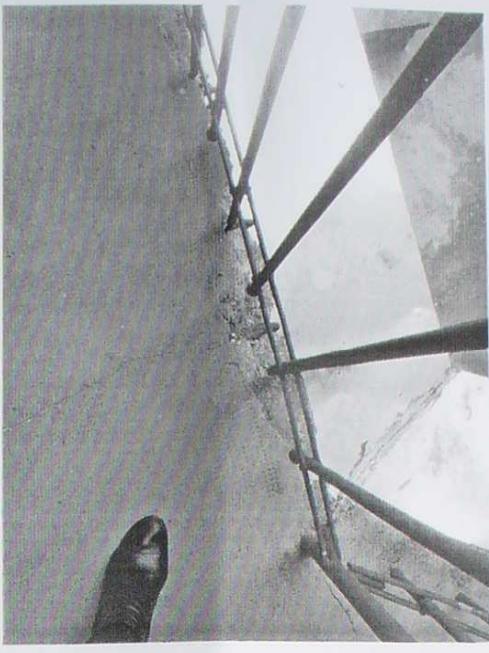
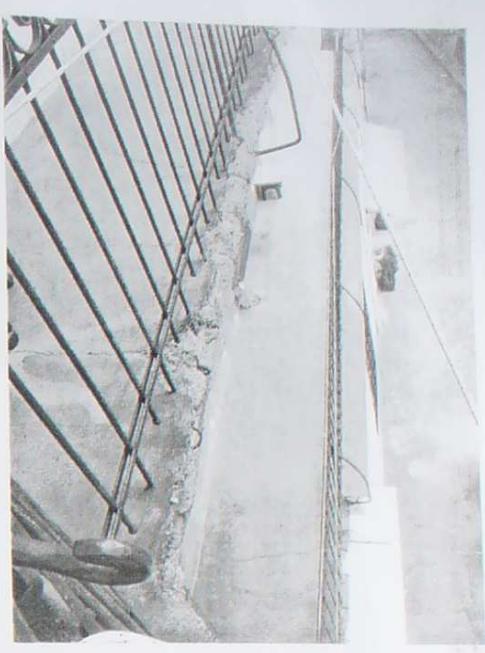
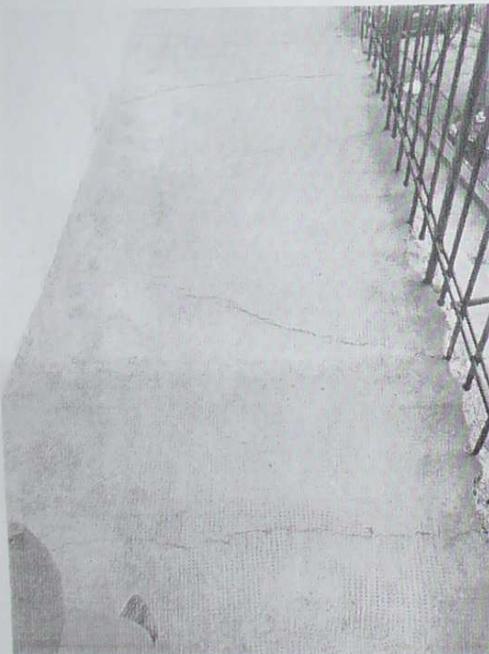
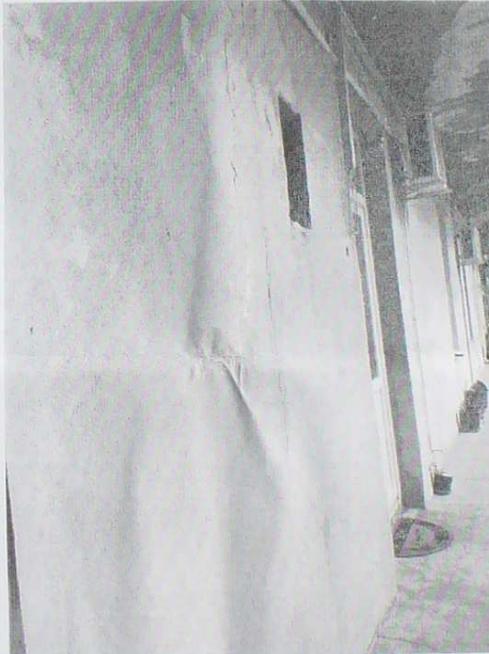
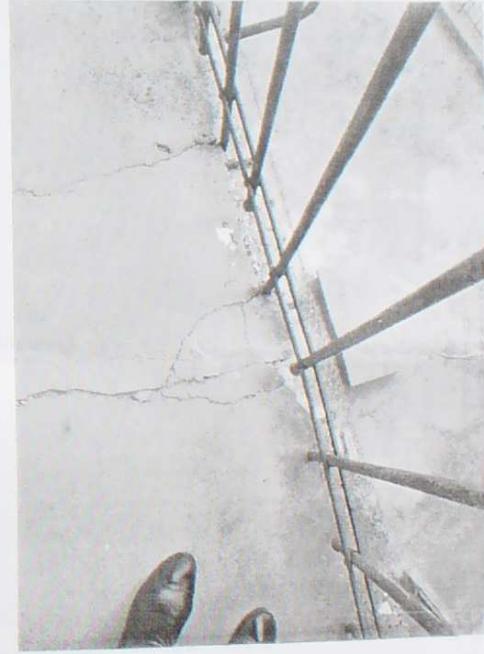
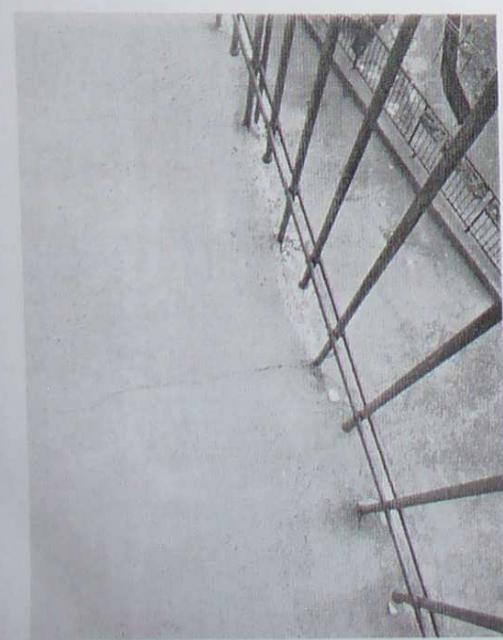
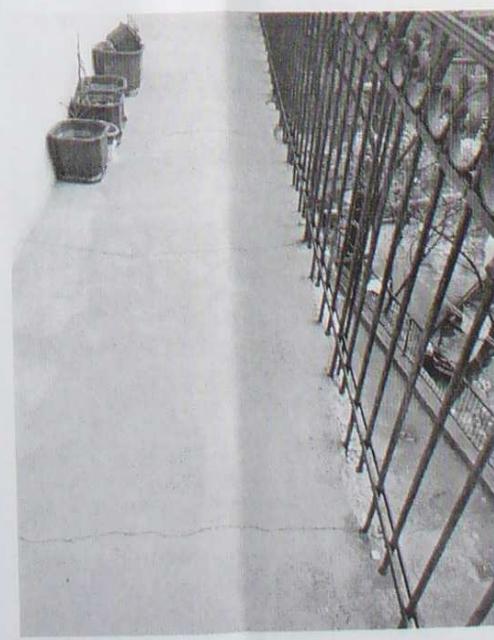
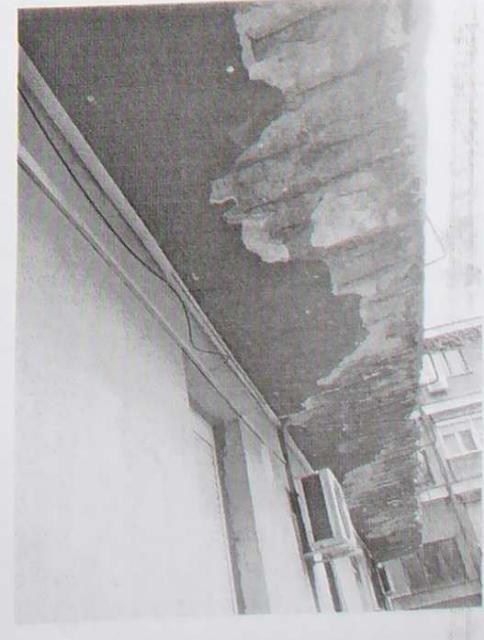
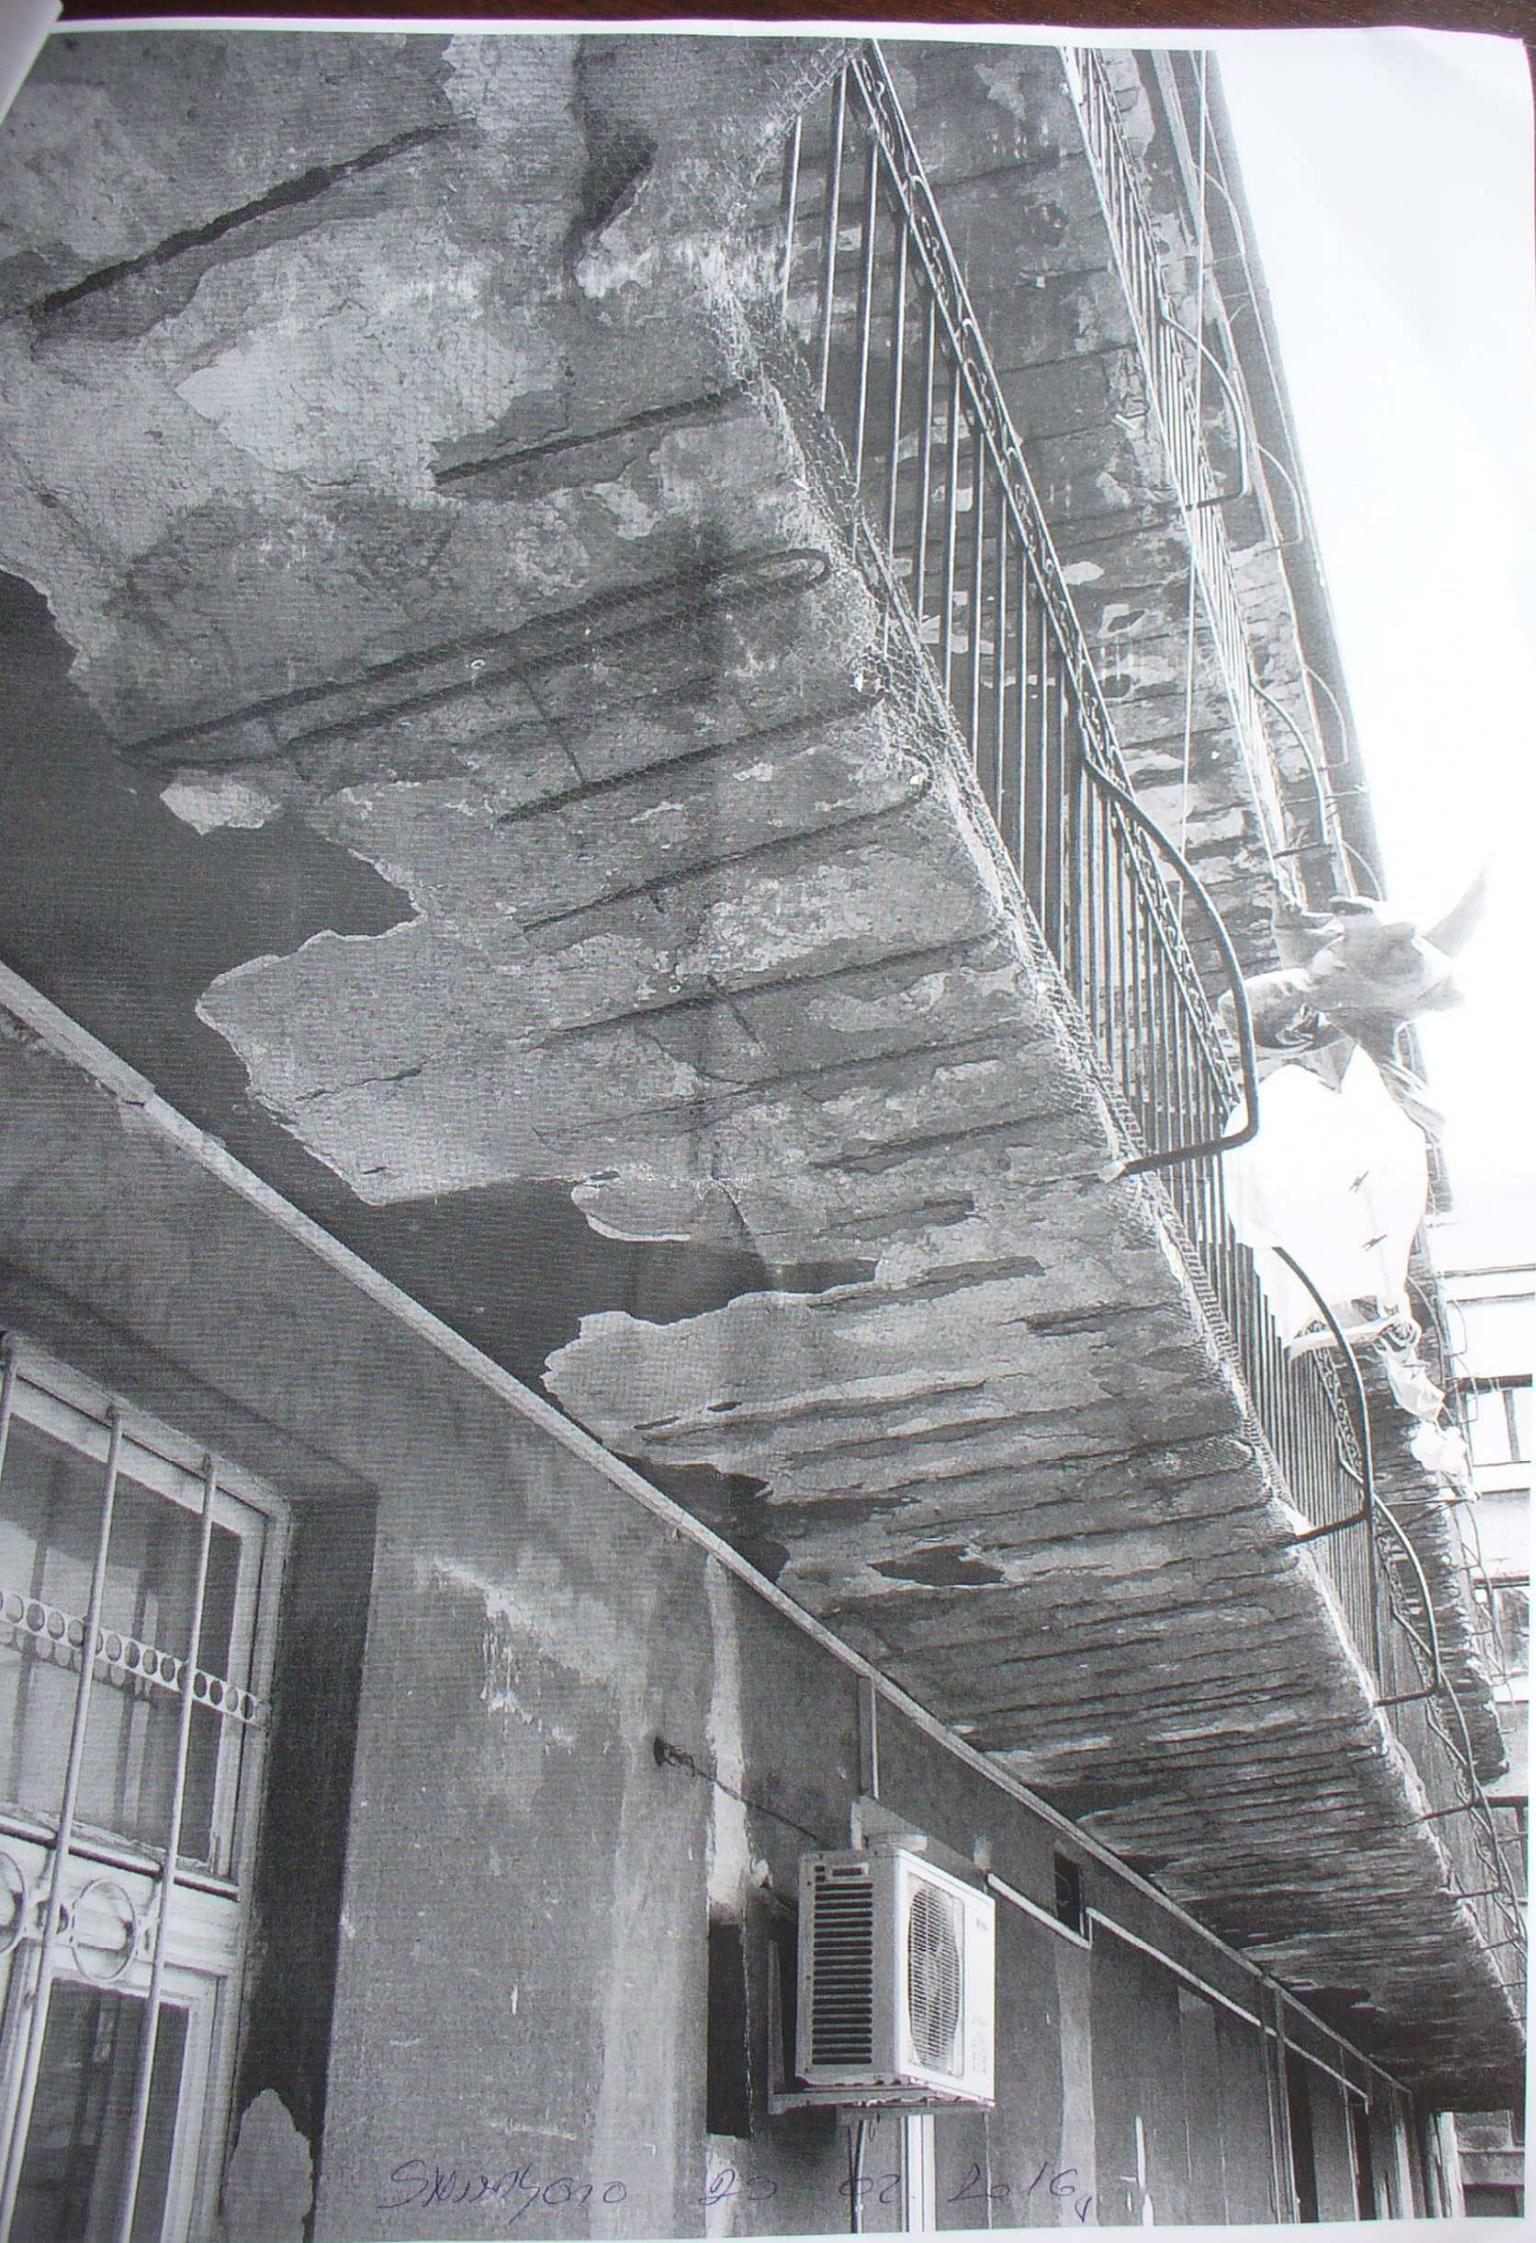
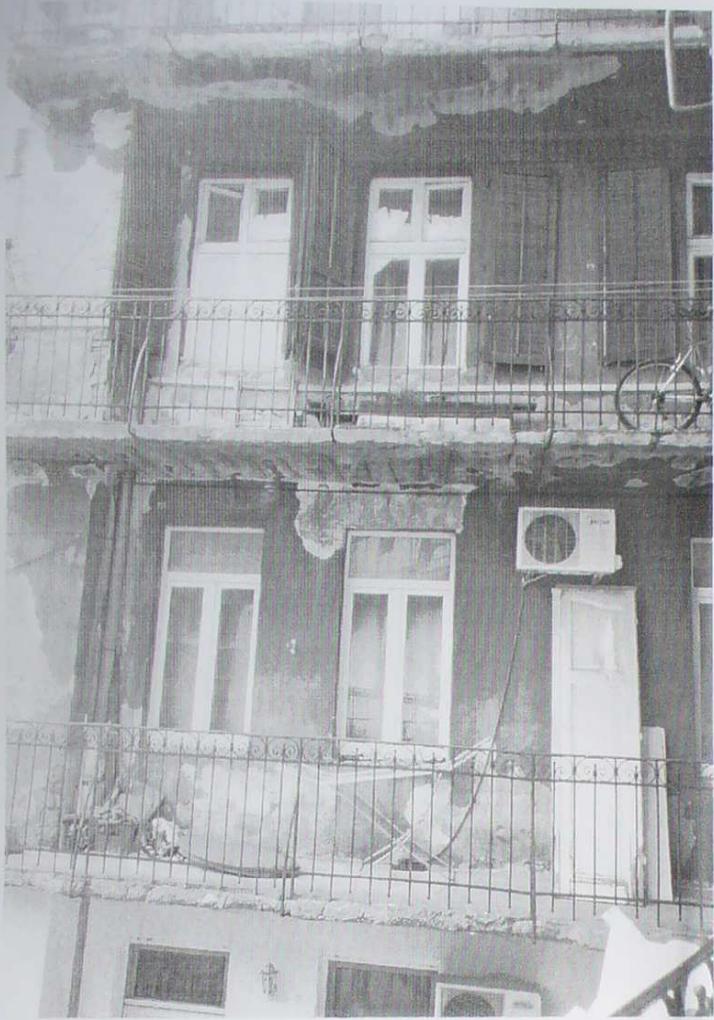
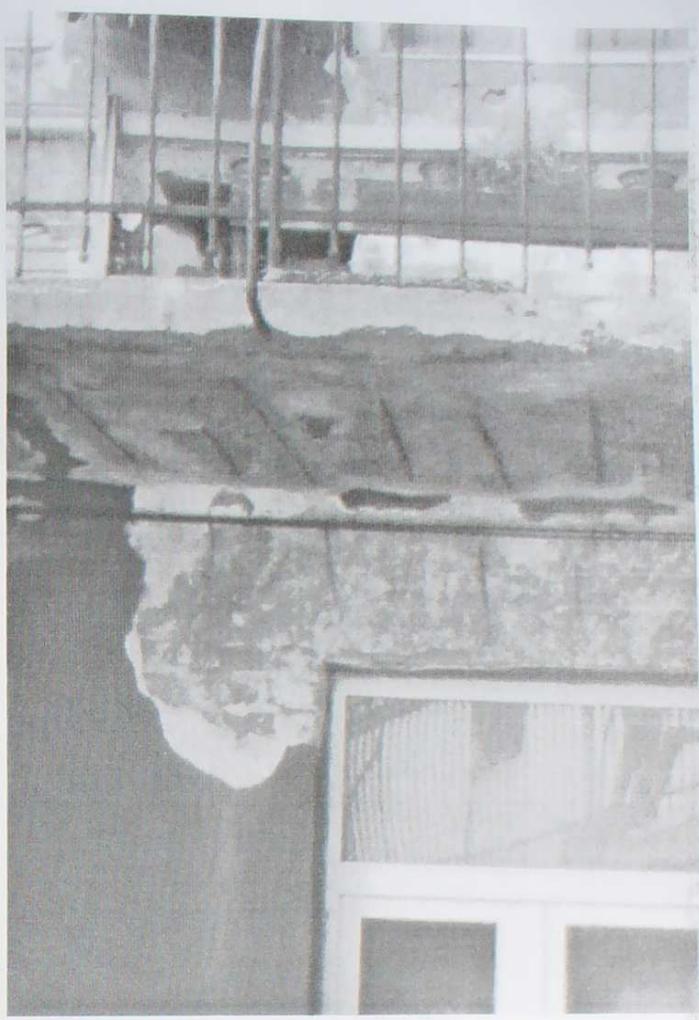
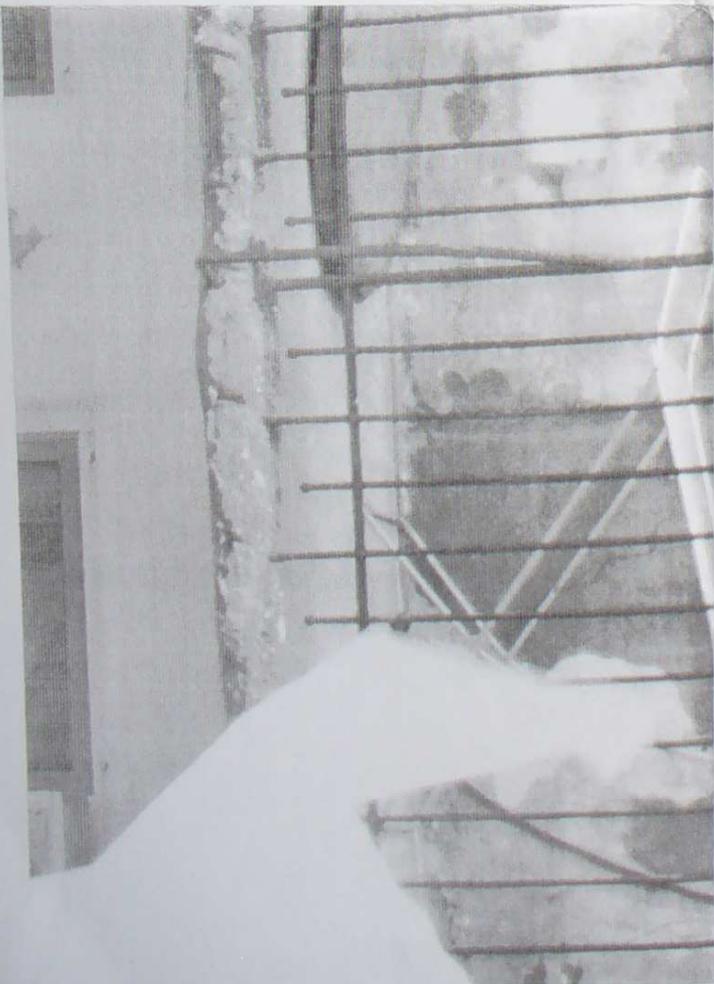
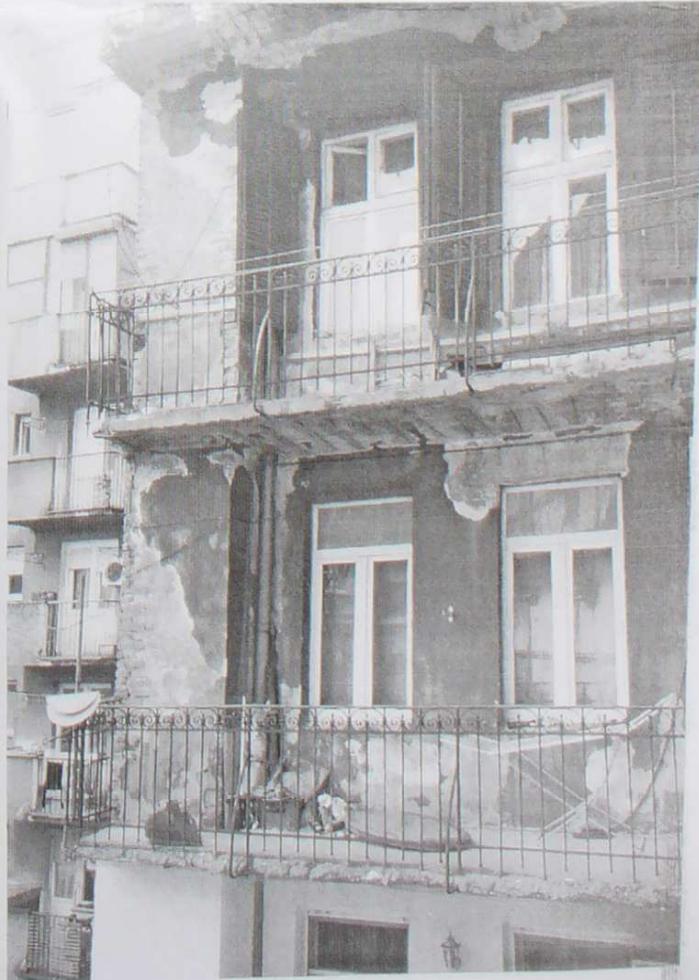
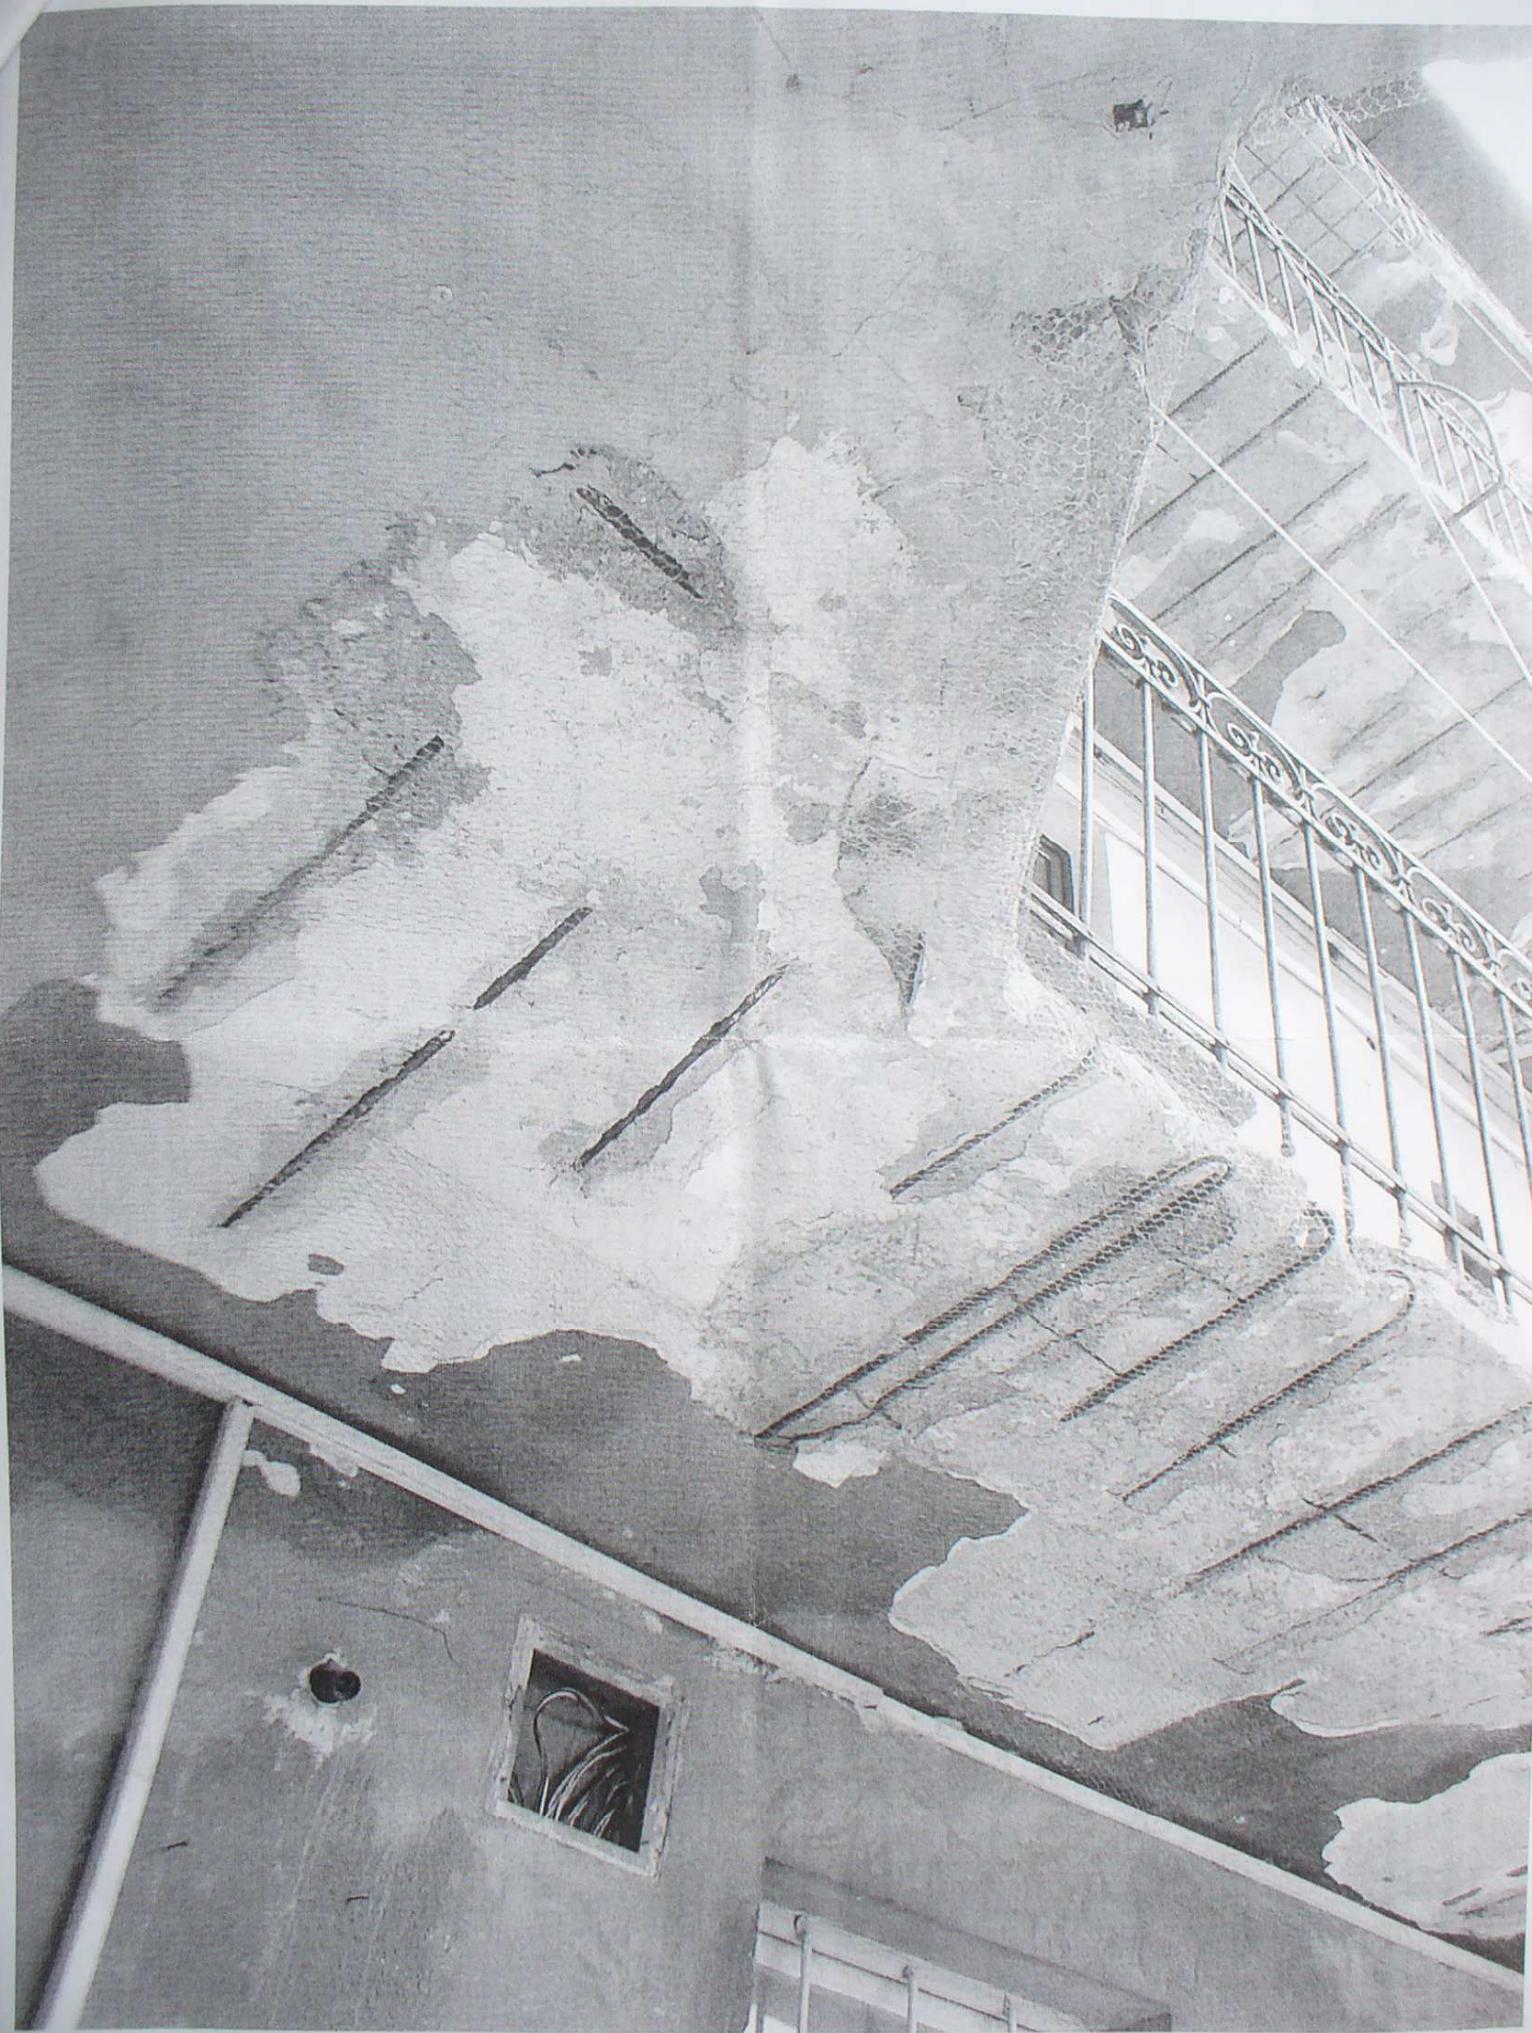
Визуелним прегледом уличне фасаде вишеспратног објекта, констатовано је да је фасада објекта у целини у јако лошем дерутном стању, и са знатним оштећењима. Оштећења се огледају у опалом малтеру на знатној површини са уличног фасадног зида, а нарочито изражено од првог до задњег спрата, као и велика оштећења на свим балконима у виду опалих делова заштитне облоге, делова бетонских плоча истих и са видном арматуром која је кородирала. Визуелним прегледом је уочено да је на балконима са доње стране и уличном фасадном зиду постављена заштитна мрежица.

Визуелним прегледом дворишног дела објекта уочена су знатна оштећења на приступним терасама на свим етажама, а која се огледају у напрслинама у АБ плочама приступних тераса, недостајућим бетонским деловима истих, недостајућом завршном облогом - малтером. Са доње стране скоро на целој површини са видним арматурним шипкама које су кородирале. Такође, визуелним прегледом је уочено да је на приступним терасама постављена заштитна мрежица, а која представља заштиту корисника објекта од даљег евентуалног урушавања истих. Дворишни фасадни зидови такође са опалим деловима малтера.

Закључак: На основу затеченог стања на лицу места и чињенице да су власници, односно корисници објекта, Законом о одржавању стамбених зграда („Сл. гласник РС“ бр 44/95, 46/98, 1/2001-одлука УСРС, 101/2005-др.закон, 27/2011-одлука УС и 88/2011), обавезни одржавати заједничке делове зграде, у које спада и фасада објекта, нема елемената за посебно инспекцијско поступање. **Предмет архивирати.**
